Datum: 6/2020  
Stupeň: Zakreslení skutečného stavu

Investor:  
Obec Husinec - Řež

## **Obecní byty Husinec - Řež, Nad Údolím 118, 119, 125**

### **Zákres skutečného stavu, zhodnocení stavebně technického stavu**

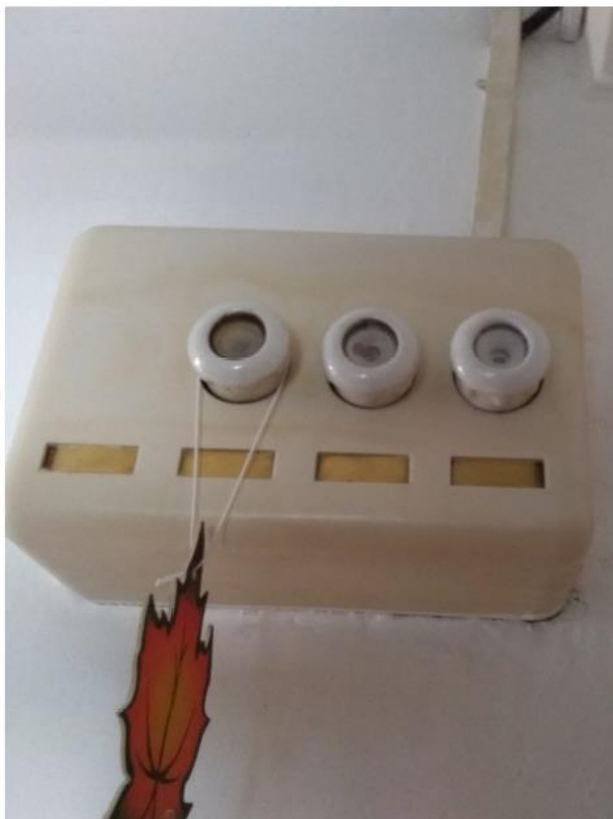
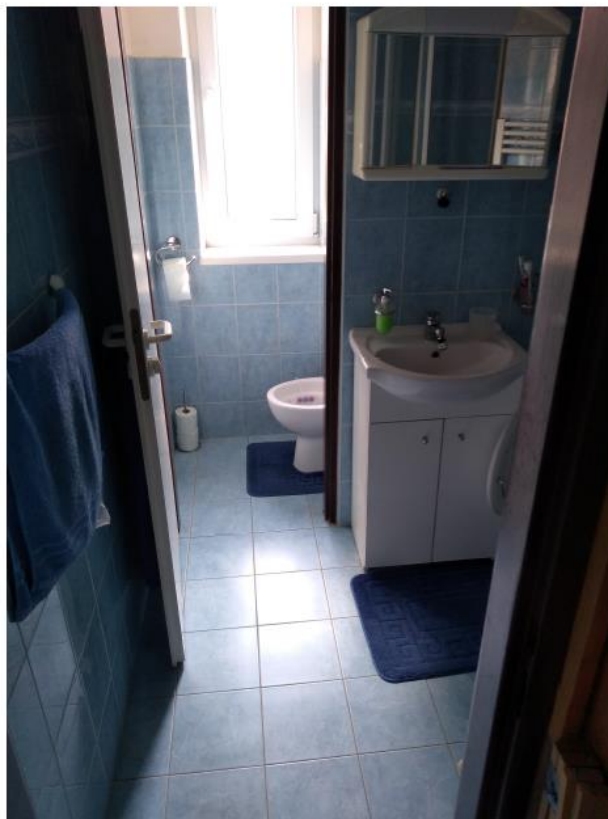
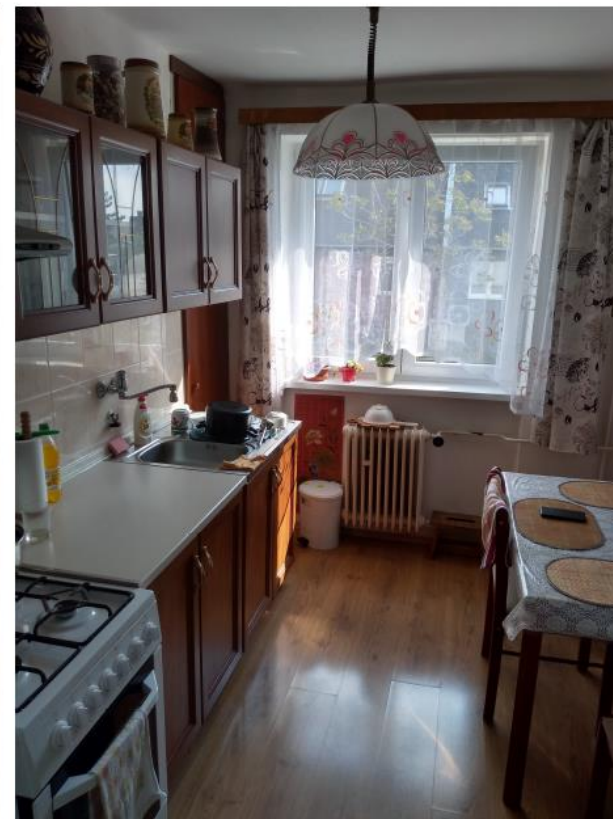
Fotodokumentace  
Nad Údolím 118, byt

V bytě se nachází původní elektroinstalace. Byt je využíván jednou osobou, odběr elektrické energie je relativně nízký. Z tohoto důvodu se neprojevuje výrazné poddimenzování stávající elektroinstalace. Při případném navýšení počtu obyvatelů bytu a zvýšení odběru elektrické energie budou již stávající rozvody jednoznačně nevyhovující. V ostatních ohledech je stavebně technický stav bytu bez výrazných závad. V bytě byla provedena rekonstrukce koupelny a wc.

Je nutné provést kompletní výměnu veškeré elektroinstalace. Další stavební úpravy nejsou nutné.

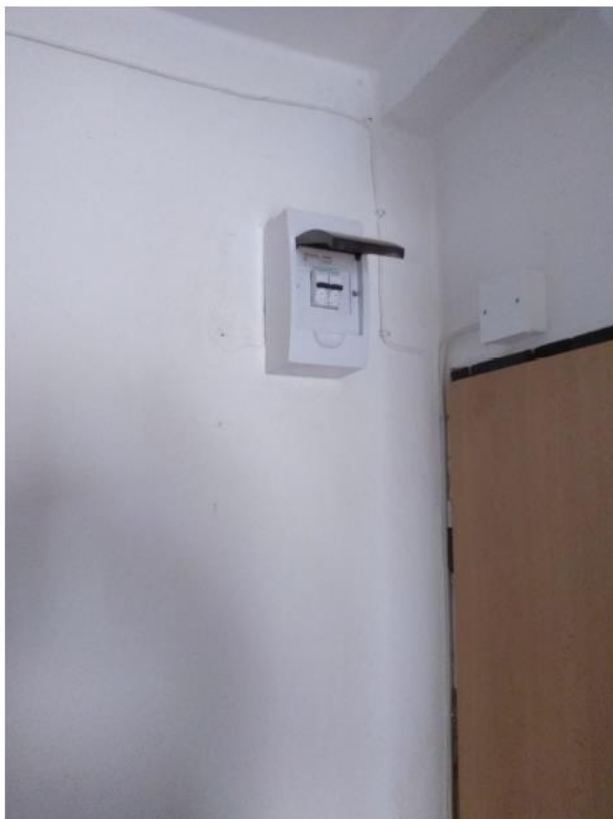
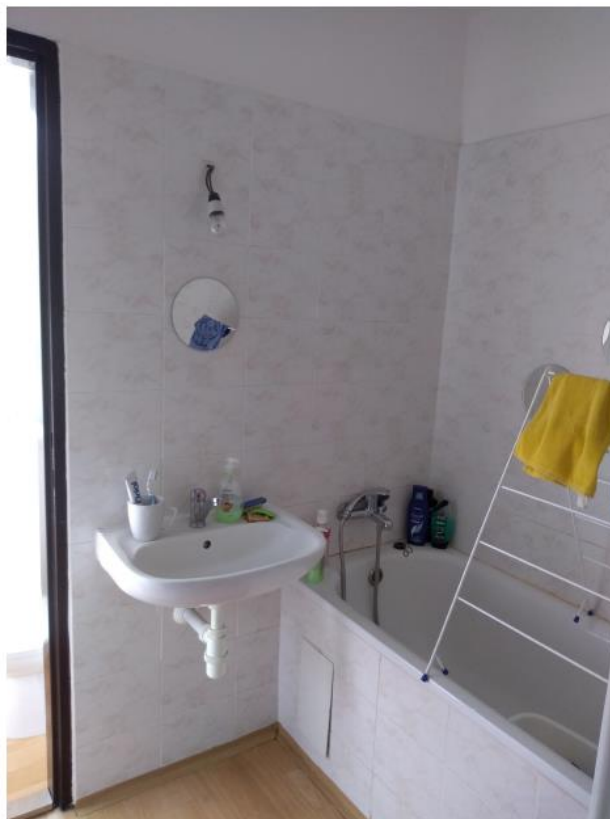
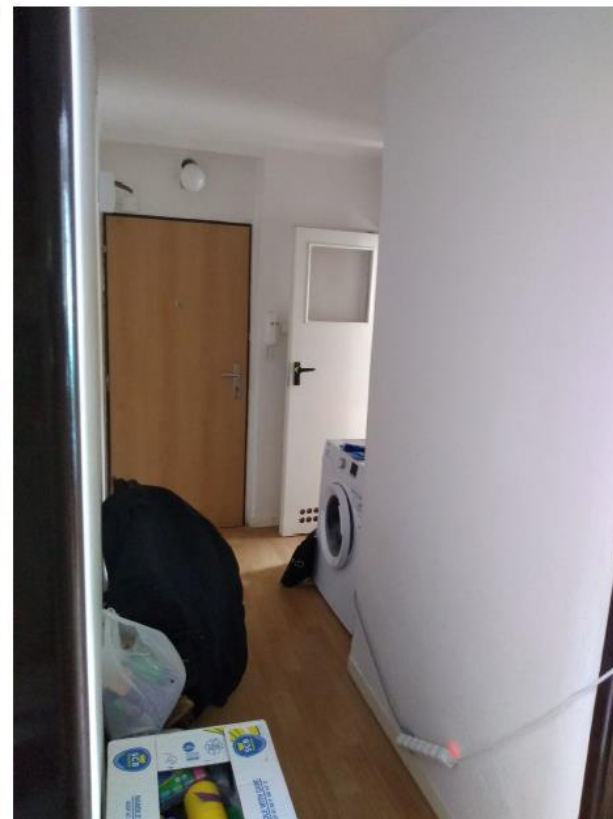
**Fotodokumentace**  
**Nad Údolím 119, byt 1.NP**

V bytě došlo k výměně původních rozvodů elektro. Kapacita rozvodů elektro je jednoznačně poddimenzovaná. V ostatních ohledech je stavebně technický stav bytu bez výrazných závad. V bytě byla provedena rekonstrukce koupelny a wc.

Doporučuji provést navýšení příkonu elektrické energie a posílení stávající elektroinstalace. Další stavební úpravy nejsou nezbytně nutné.

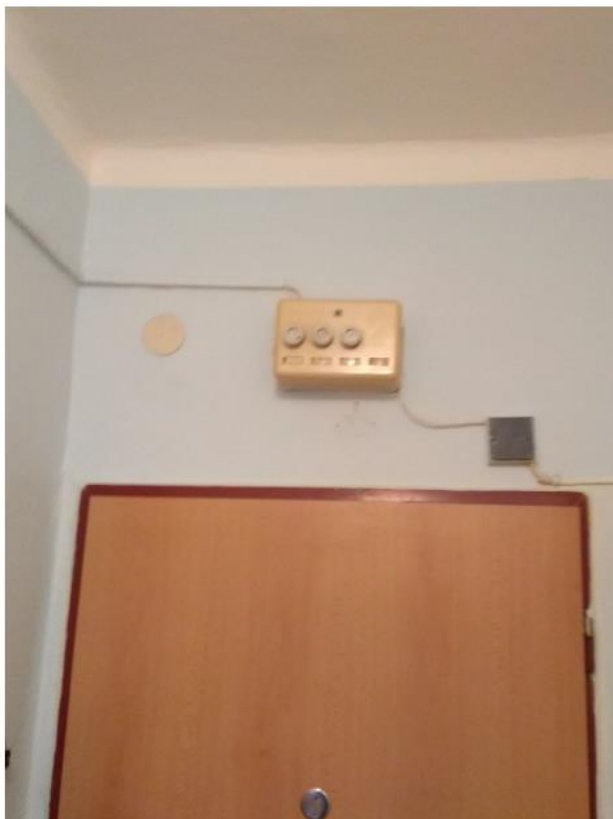
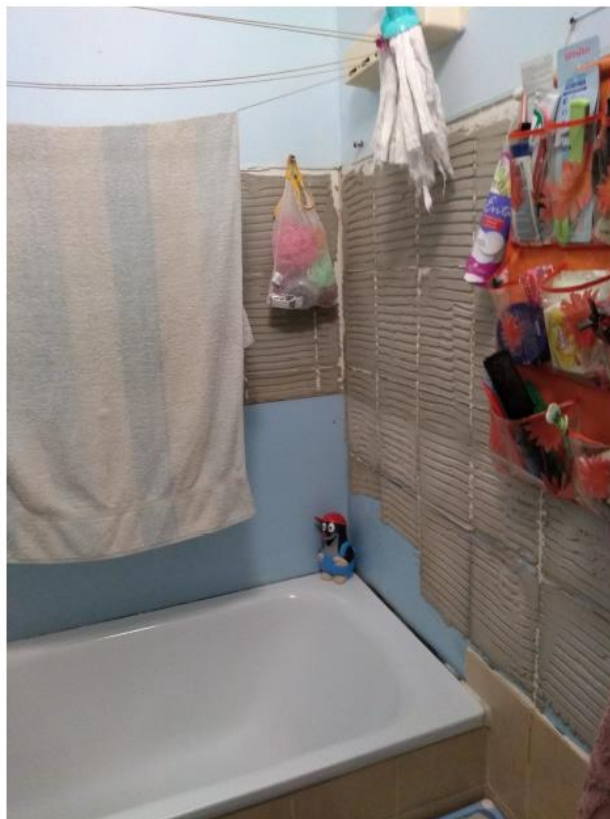
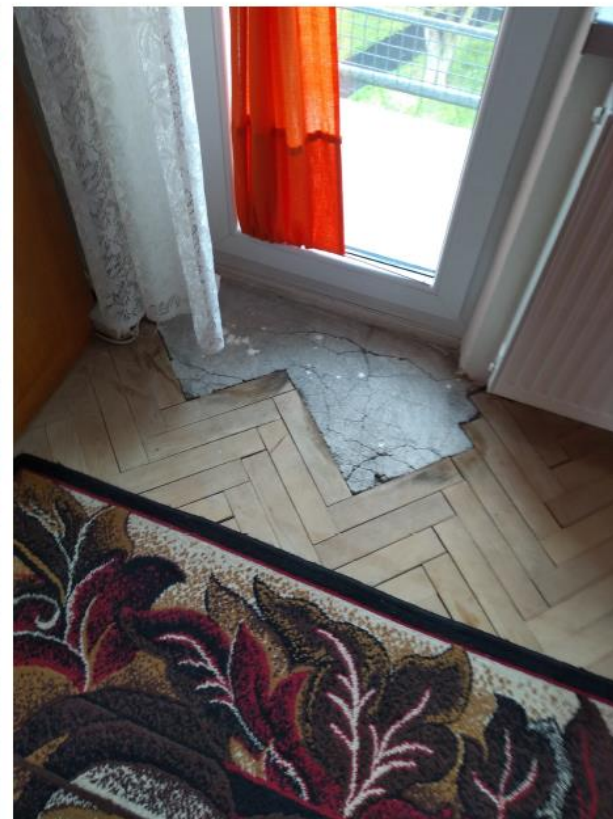
Fotodokumentace  
Nad Údolím 125, byt č.7

V bytě se nachází původní elektroinstalace. Velká část elektrických zásuvek je nefunkční. Elektrické rozvody v bytě jsou výrazně přetížené. Současný stav rozvodů elektřiny je alarmujícím způsobem nevyhovující.

V koupelně dochází k odpadání stávajícího keramického obkladu. Dále je nevyhovující stav některých podlah, zejména v obývacím pokoji. U podlahy v obývacím pokoji patrně dochází k zatékání v oblasti vstupu na balkon.

Je nutné provést bezodkladnou kompletní výměnu veškeré elektroinstalace. Do doby výměny stávajících elektrických rozvodů doporučuji byt nevyužívat!

Z ostatních stavebních úprav doporučuji opravu podlah, zejména podlahy v obývacím pokoji. Je nutné provést opravu v oblasti balkonových dveří, aby nedocházelo k opětovnému poškození podlahy. Vzhledem k tomu, že je balkon součástí společných prostor SVJ, doporučuji řešit opravu balkonu v rámci SVJ.

Dále doporučuji provést opravu keramického obkladu v koupelně. Vzhledem k výše popsaným stavebním závadám a k tomu, že je byt v dalších ohledech ve víceméně v původním stavu (zejména koupelna a wc), doporučuji zvážit provedení celkové rekonstrukce bytu.

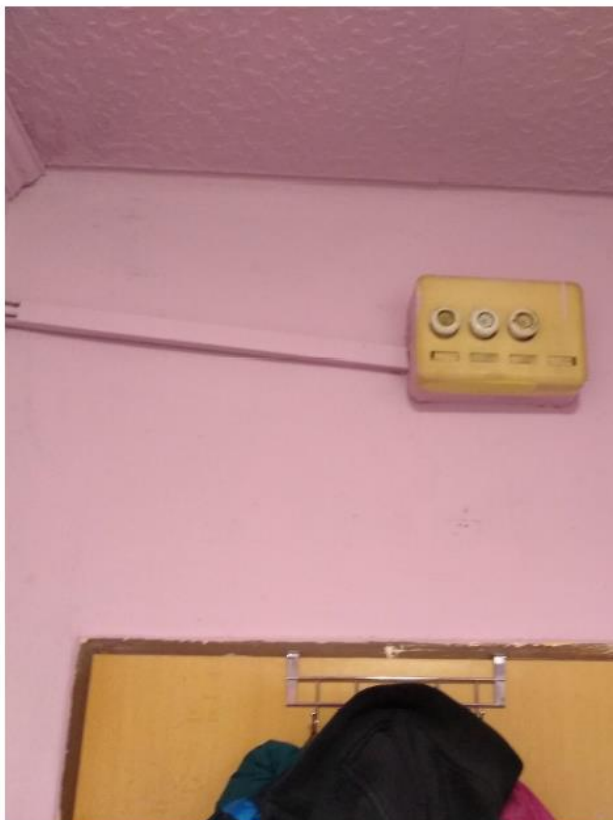
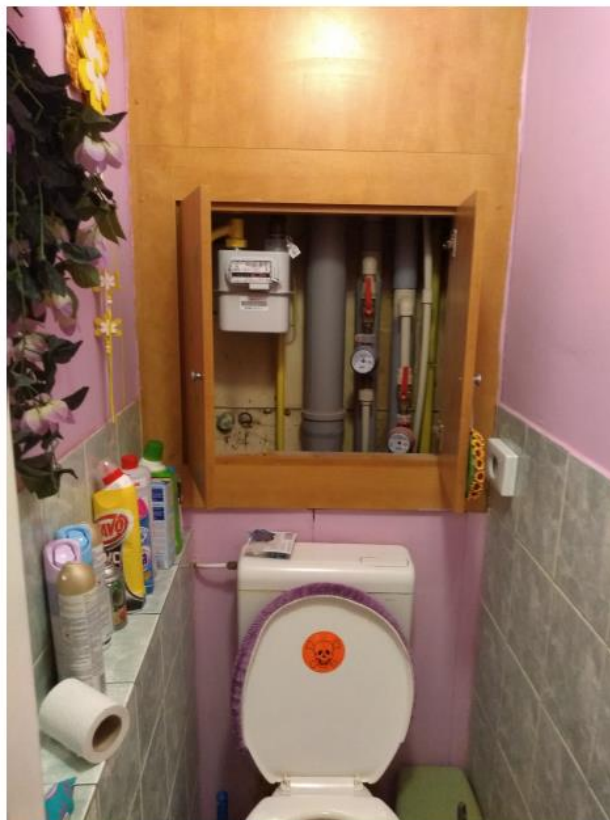
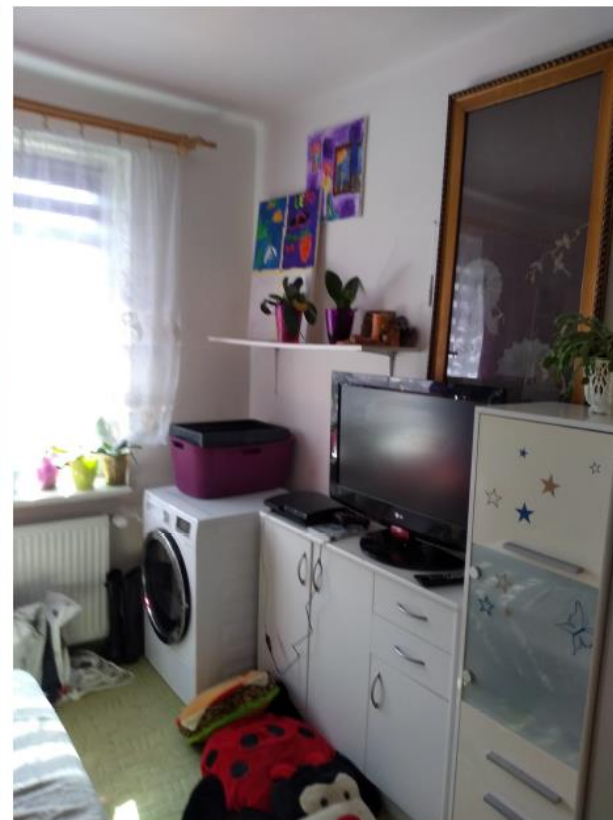
Fotodokumentace  
Nad Údolím 125, byt č.3

V bytě se nachází původní elektroinstalace. Velká část elektrických zásuvek je nefunkční. Elektrické rozvody v bytě jsou výrazně přetížené. Dokonce již došlo k požáru v oblasti stávající elektrické zásuvky! Současný stav rozvodů elektřiny je alarmujícím způsobem nevyhovující.

V ostatních ohledech je stavebně technický stav bytu bez výrazných závad.

Je nutné provést bezodkladnou kompletní výměnu veškeré elektroinstalace. Do doby výměny stávajících elektrických rozvodů doporučuji byt nevyužívat!

V koupelně a wc je doposud původní jádro. Doporučuji zvážit provedení rekonstrukce koupelny a wc.
